Surcotes et submersions historiques horizons français et européen

Emmanuel Garnier
Directeur de recherche CNRS

Plus que la surcote: la submersion

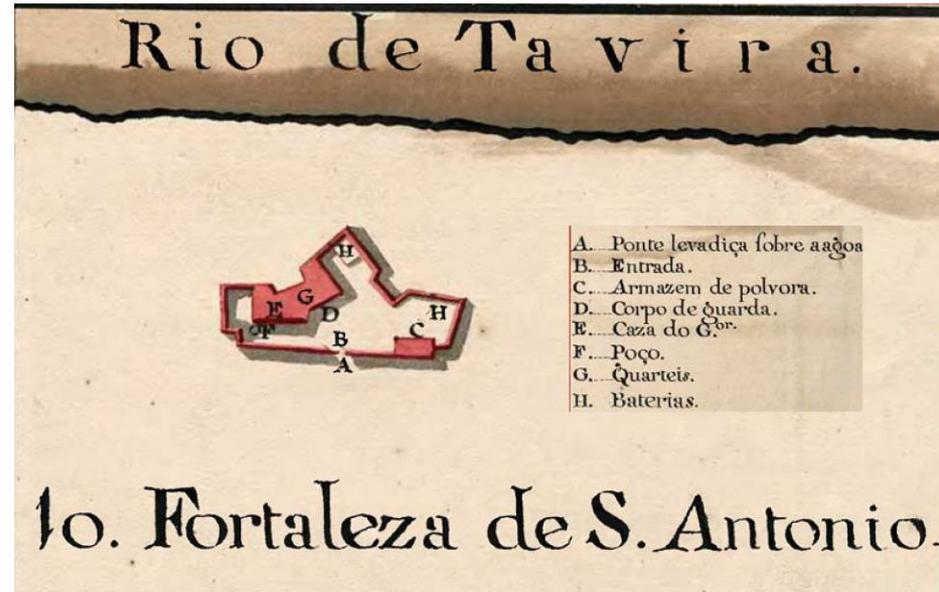
10. Fortaleza de S. Antonio

- A. Ponte levadica sobre a água
- B. Entrada.
- C. Armazem de polvora.
- D. Corpo de guarda.
- E. Casa do G.^{or}.
- F. Poço.
- G. Quarteis.
- H. Baterias.

Plans militaires Batteries de Ria Formosa (Algarve)

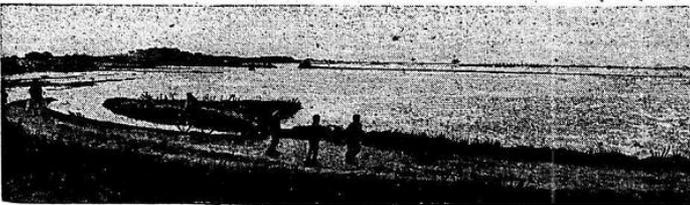
(Cliché Berthel, Lucan.)
Les terrains submergés (plus de 120 hectares). Au premier plan, on aperçoit la route de La Faute à la
Tranche qui est coupée sur une longueur de 1.500 mètres environ.
Cette photographie a été prise en avant du village de La Faute.

Submersion à La Faute-sur-Mer (France) lors de la tempête du 25 mars 1928

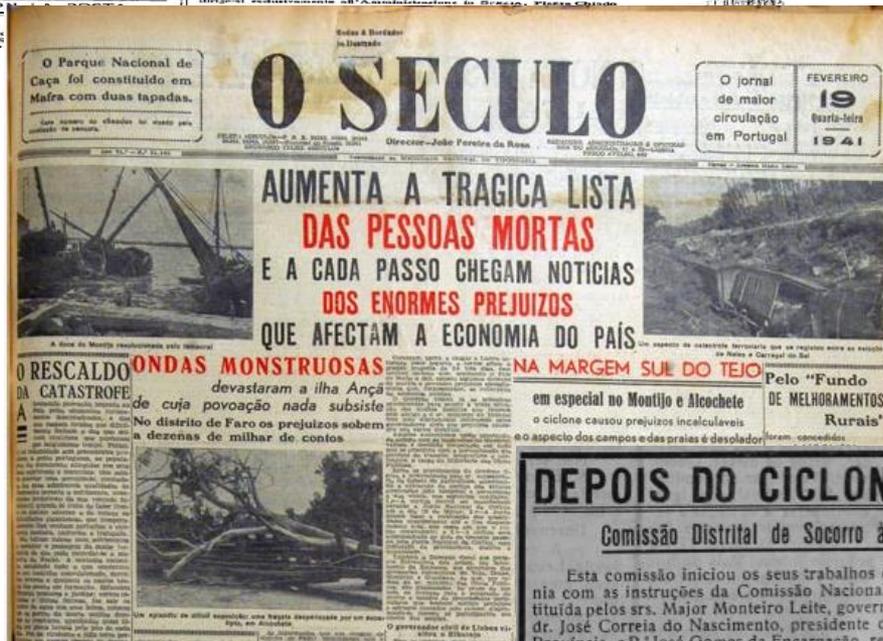
Submersion du 15 février 1941 Ria Formosa area, Portugal

Folha do Domingo, 30 mars 1941

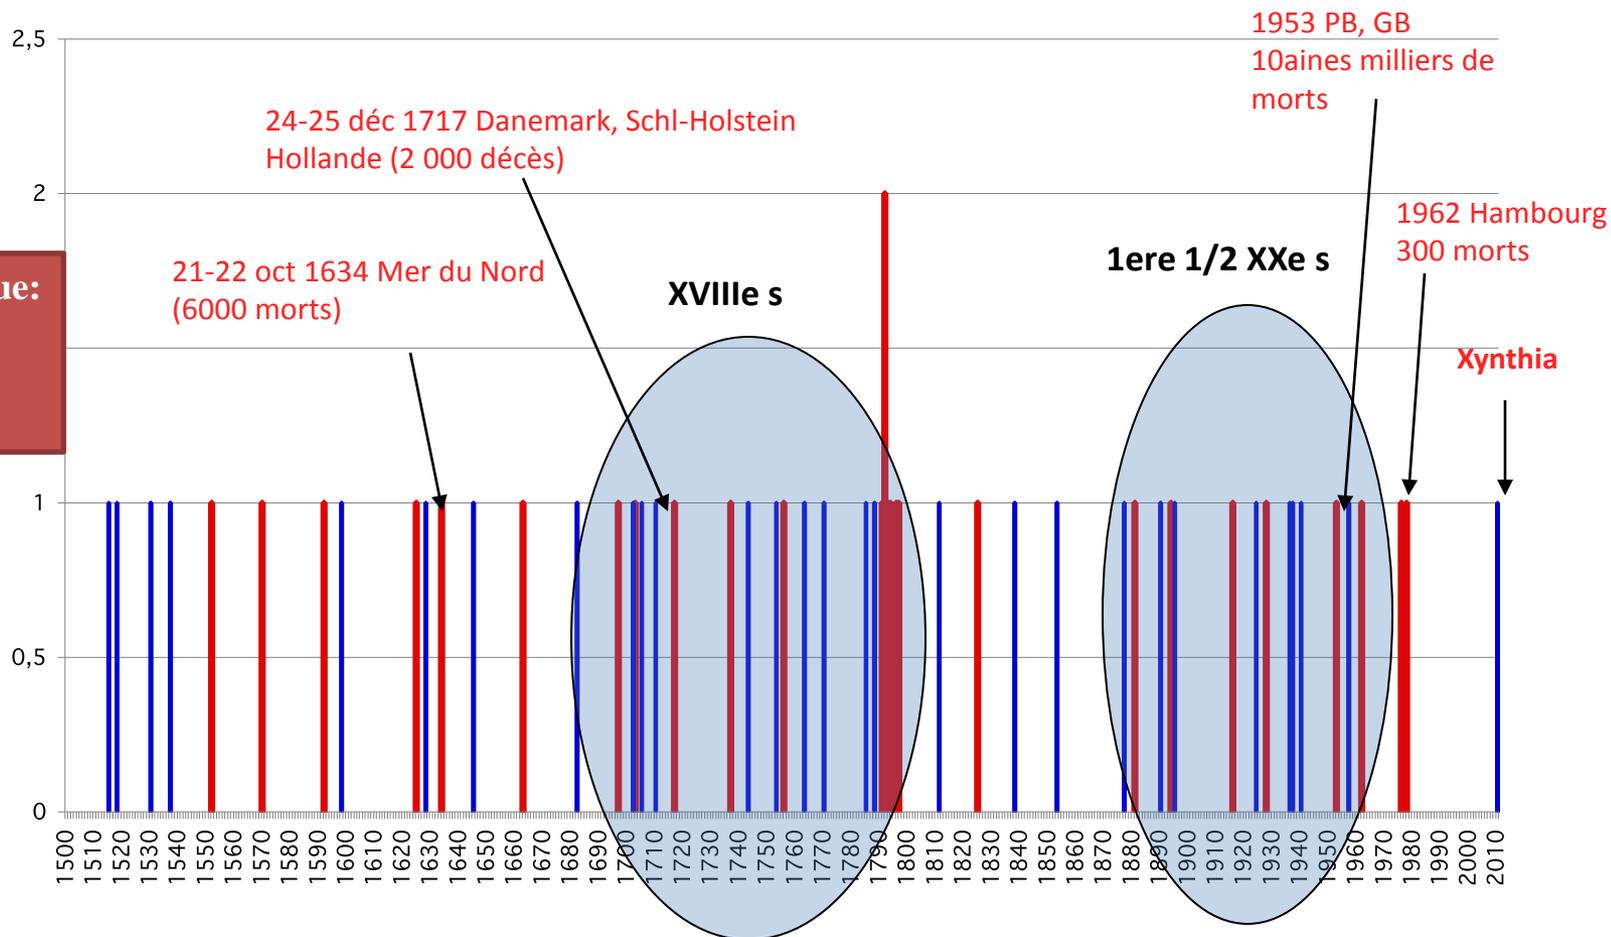
- Arc atlantique français: 29 événements
- Mer du Nord (France exclue): 27 événements

France Atlantique:
29 événements
RP: 17,2 ans

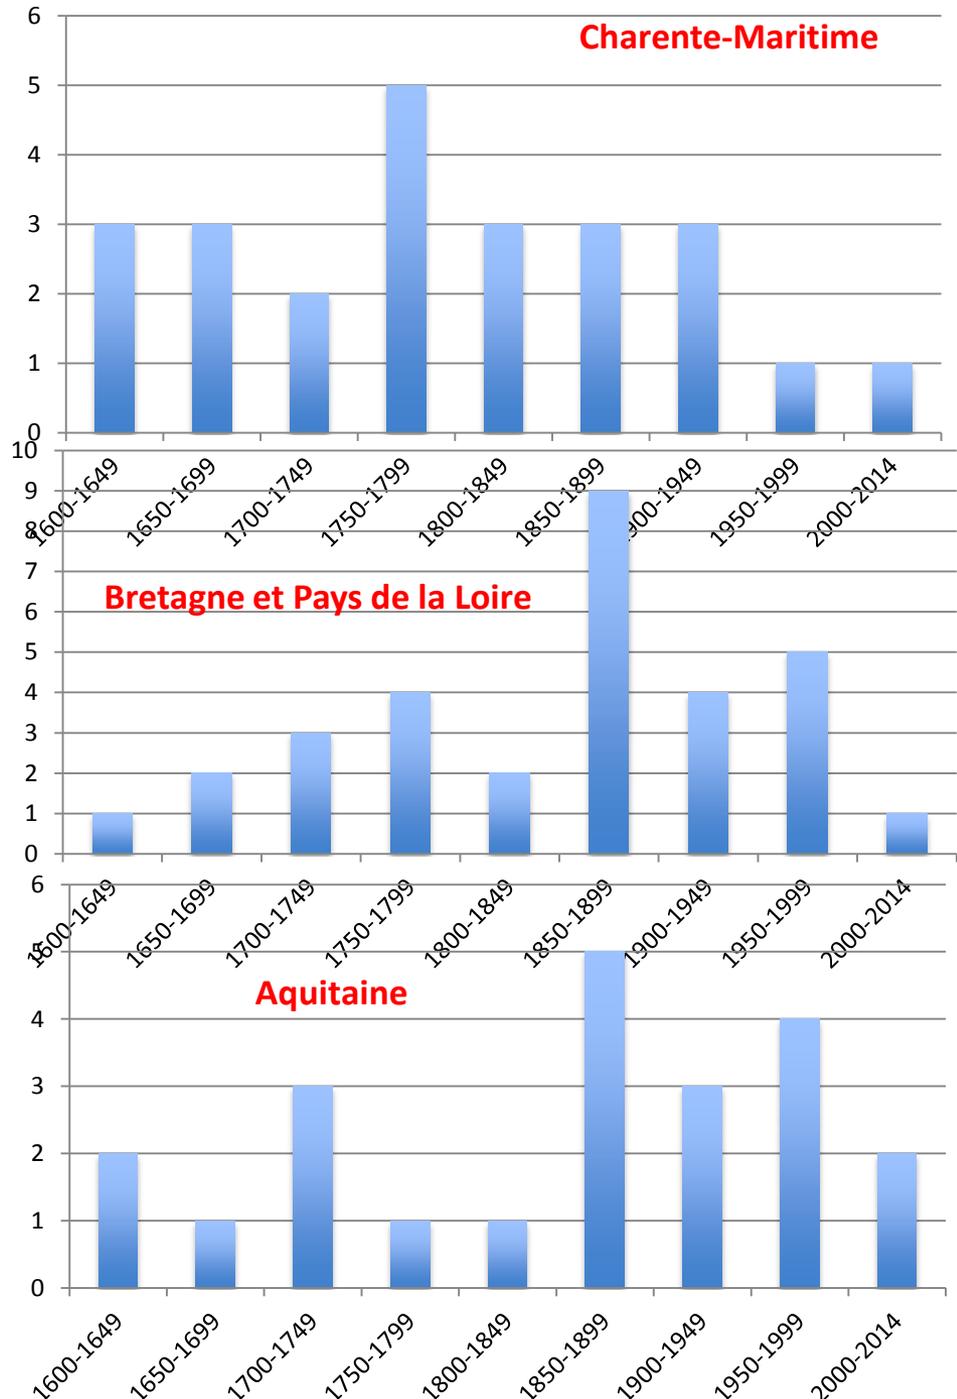
**À l'échelle régionale:
une forte variabilité chronologique
1600-2014**

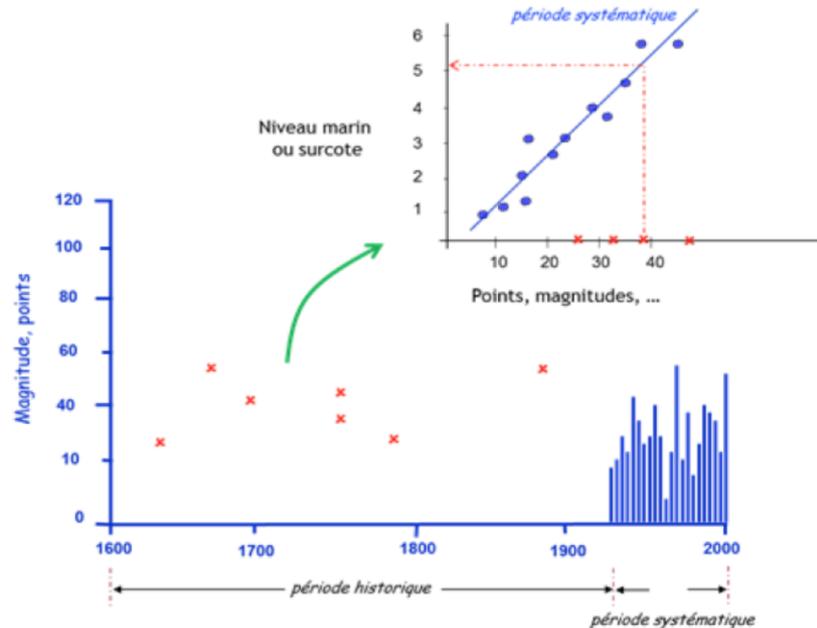
- Identification de repères cités dans les archives lors d'une submersion
 - Niveau de l'eau atteint sur le repère (d'après les archives)
 - Caractéristiques techniques des repères (métrage)

- Application d'une régression linéaire
 - entre les niveaux marins (ou les surcotes) observées récemment
 - et la variable historiques (hauteurs repères submergés)
- > la droite de régression sert à estimer les surcotes historiques

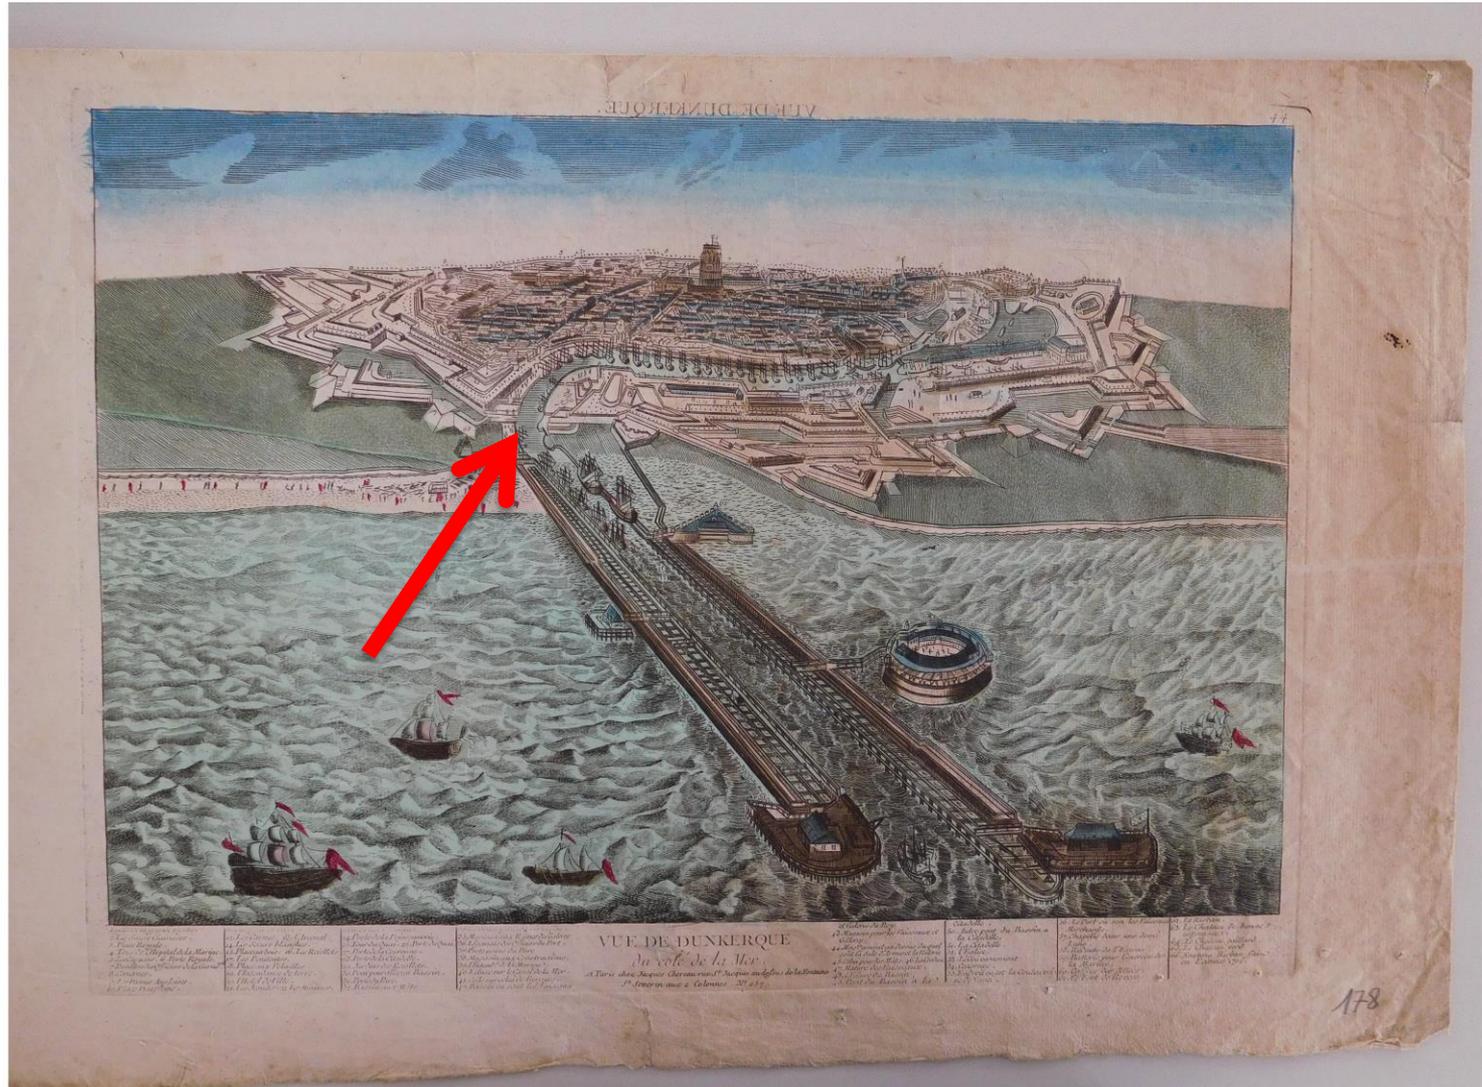
L'exemple de la submersion d'avril 1680 à Dunkerque

Expérimentation en cours en collaboration avec Yasser Hamdi (IRSN) pour le site de Gravelines

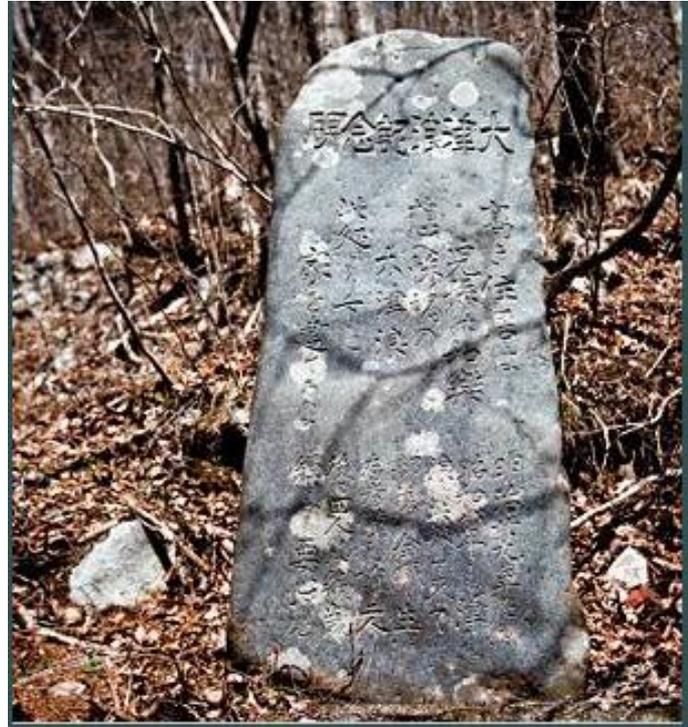
Stele of the village of Aneyoshi (near Fukushima)

***In memory of the great tsunamis of 1896 and 1933... remember these disasters and never
build your houses on this side***
