Ouragan Irma Cartographie des érosions et des submersions marines à Saint-Martin et Saint-Barthélemy

Ouragan IRMA

Cartographie des submersions marines et de l'érosion du Littoral à Saint-Martin

Cartographie des submersions marines et de l'érosion du Littoral à Saint-Barthélemy

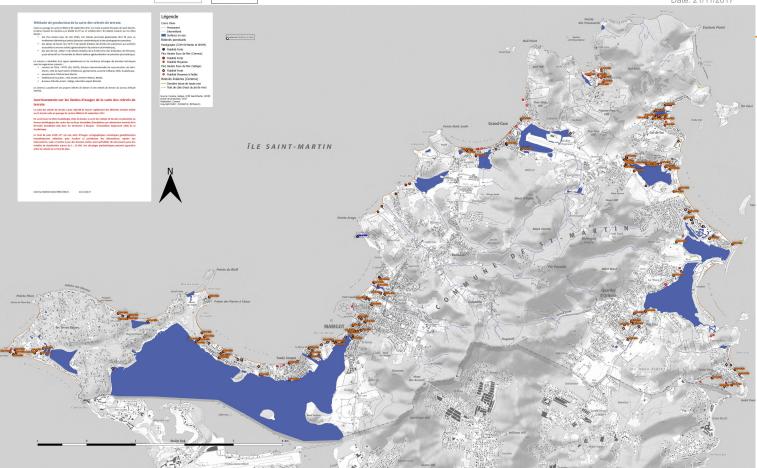
Carte des relevés de terrain

Plus Hautes Eaux de mer (PHE), 96/62 relevés ponctuels géolocalisés avec une altitude précise (nivellement topographique centimétrique) et des photographies associées,

Laisses de haute mer, 2279/370 m de relevés linéaires des limites de submersion aux endroits accessibles et encore visibles (géolocalisation de précision plurimétrique),

Jets de rive, 21082/7700 m de relevés linéaires de la limite terre-mer (indicateur de l'érosion), quasi-exhaustif sur l'ensemble du littoral sableux (géolocalisation de précision plurimétrique).

2ème mission Cerema à Saint-Martin suite au cyclone IRMA du 06/09/2017

Echelle: 1 / 13000 au format A0 Date: 21/11/2017

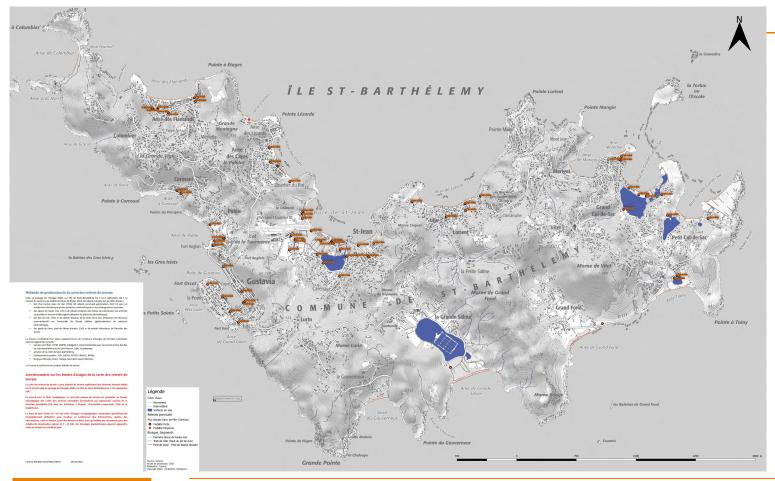
Carte des relevés de terrain

Mission Cerema à Saint-Barthélemy suite à l'ouragan IRMA du 06/09/2017

Echelle: 1 / 8000 au format A0 Date: 19/04/2018

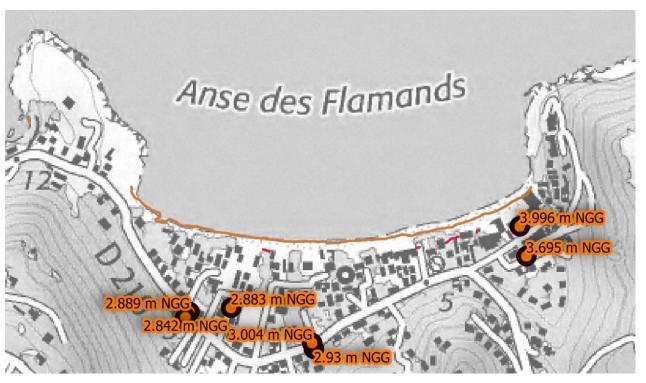
Hétérogénéité des niveaux

Sur une même île

Atlantique/Caraïbes
Front de mer/ Intérieur des terres
SXM de 1 à 4,25m NGG à terre
Marégraphe à 2,35m NGG

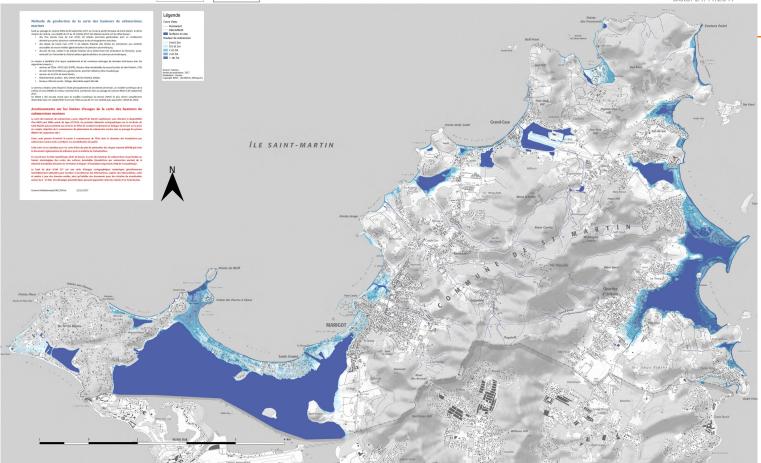
Carte des hauteurs de submersions marines

Altitudes maximales extrapolées à dire d'expert à l'aide principalement des relevés de terrain

Croisées avec les modèles numériques de terrain (MNT) au pas de 5m fournis par l'IGN

- retravaillé car non recetté IGN à Saint-Martin
- disponible et validé par l'IGN (LIDAR de 2010) à Saint-Barthélemy
- Ajout des zones en eau temporaire IGN

2ème mission Cerema à Saint-Martin suite au cyclone IRMA du 06/09/2017

Echelle: 1 / 13000 au format A0 Date: 21/11/2017

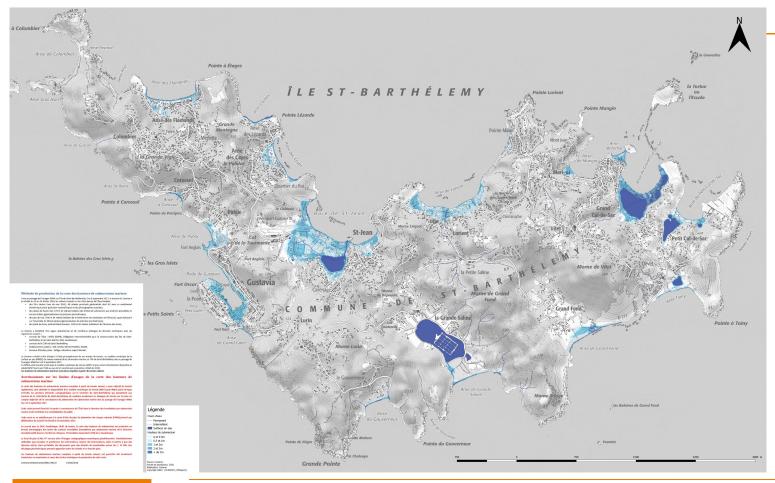
Carte des hauteurs de submersions marines

Mission Cerema à Saint-Barthélemy suite à l'ouragan IRMA du 06/09/2017

Echelle: 1 / 8000 au format A0 Date: 19/04/2018

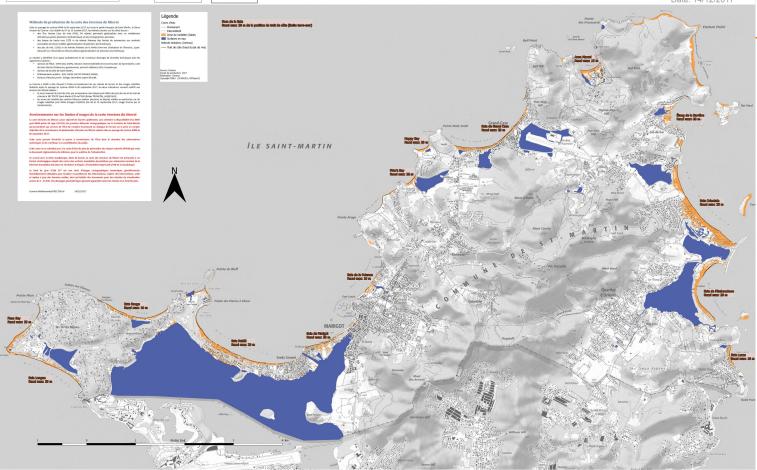
Carte des érosions du littoral

Etabli à dire d'expert à l'aide principalement des relevés de terrain et des images satellites réalisées après le passage de l'ouragan IRMA

2 indicateurs d'érosions du littoral sableux :

le recul maximal du trait de côte, par comparaison des relevés post IRMA des jets de rive, du trait de côte de la BD TOPO® Saint-Martin 978 de l'IGN (fichier TRONCON LAISSE.SHP), des traits de côte extraits des images satellites PLEIADES post IRMA (08 et 10 septembre 2017) et antérieurs à IRMA pour Saint-Barthélemy (16 mars 2013) ;

les zones de mobilité des cordons littoraux sableux (érosions et dépôts) visibles en particulier sur les images satellites post IRMA (images PLEIADES des 08 et 10 septembre 2017).

2ème mission Cerema à Saint-Martin suite au cyclone IRMA du 06/09/2017

Echelle: 1 / 13000 au format A0 Date: 14/12/2017

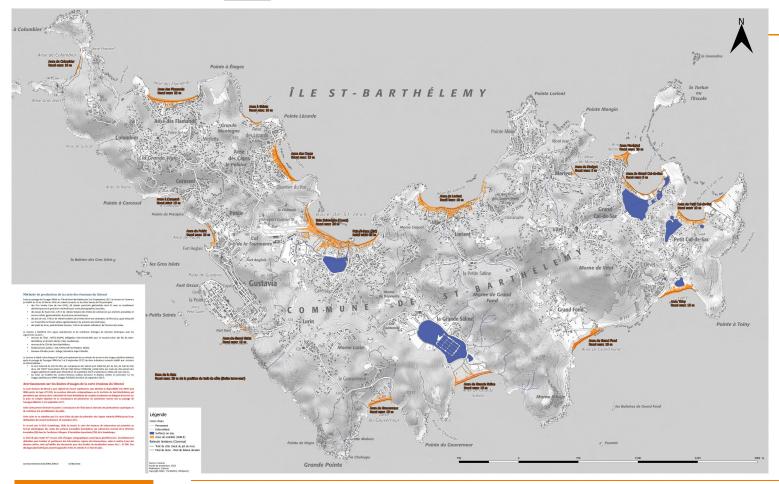
Carte des érosions du littoral

Mission Cerema à Saint-Barthélemy suite à l'ouragan IRMA du 06/09/2017

Echelle: 1 / 8000 au format A0 Date: 19/04/2018

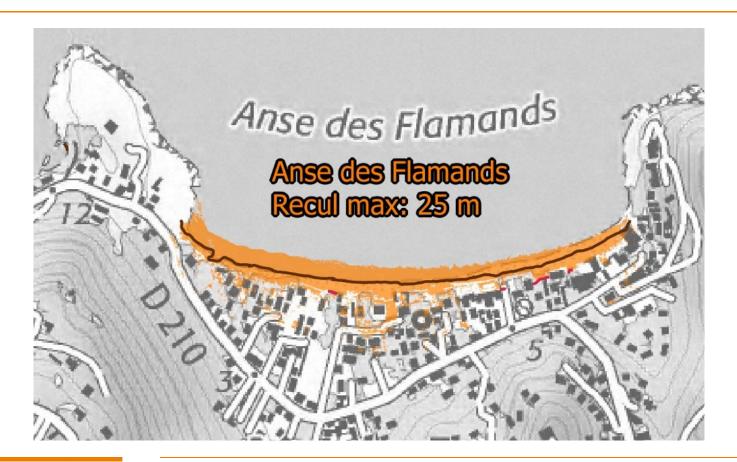
Trace de sable sur les satellites et relevés terrain

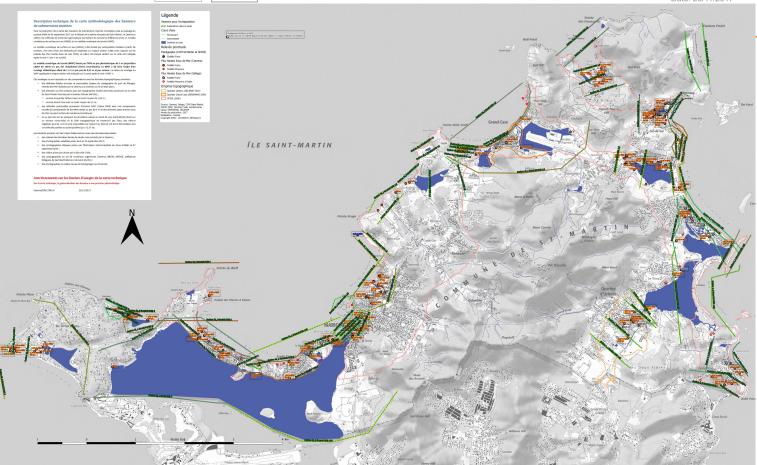
Carte méthodologique des hauteurs de submersions marines

2ème mission Cerema à Saint-Martin suite au cyclone Irma du 06/09/2017

Echelle: 1 / 13000 au format A0 Date: 23/11/2017

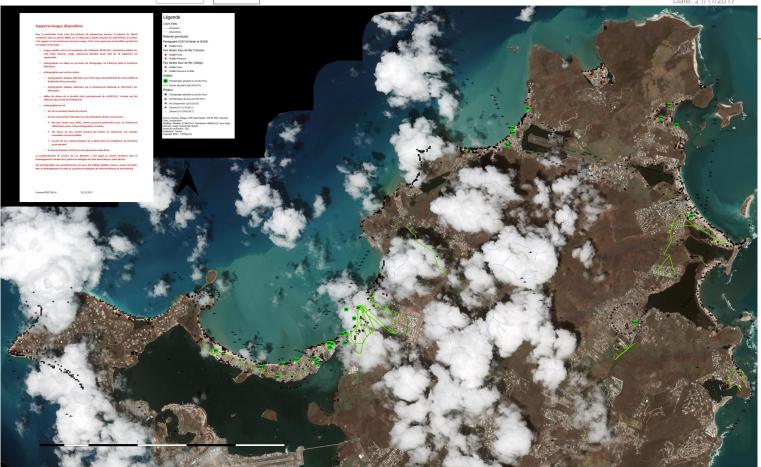
Supports images

2ème mission Cerema à Saint-Martin suite au cyclone Irma du 06/09/2017

Echelle: 1 / 13000 au format A0 Date: 21/11/2017

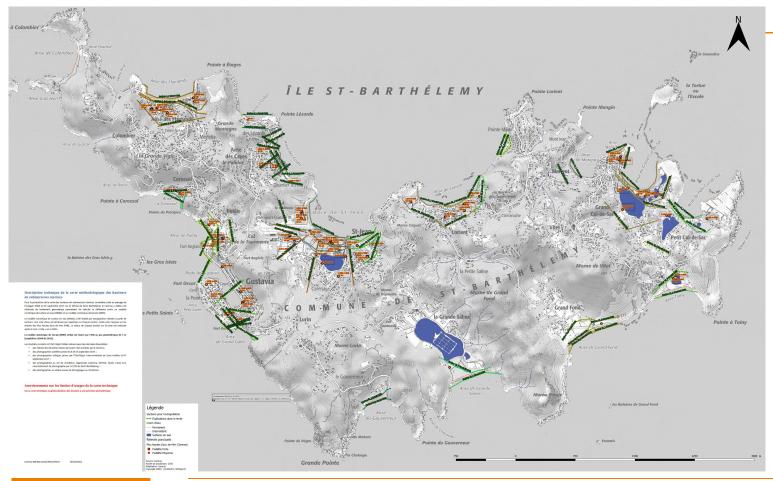
Carte méthodologique des hauteurs de submersions marines

Mission Cerema à Saint-Barthélemy suite à l'ouragan IRMA du 06/09/2017

Echelle: 1 / 8000 au format A0 Date: 19/04/2018

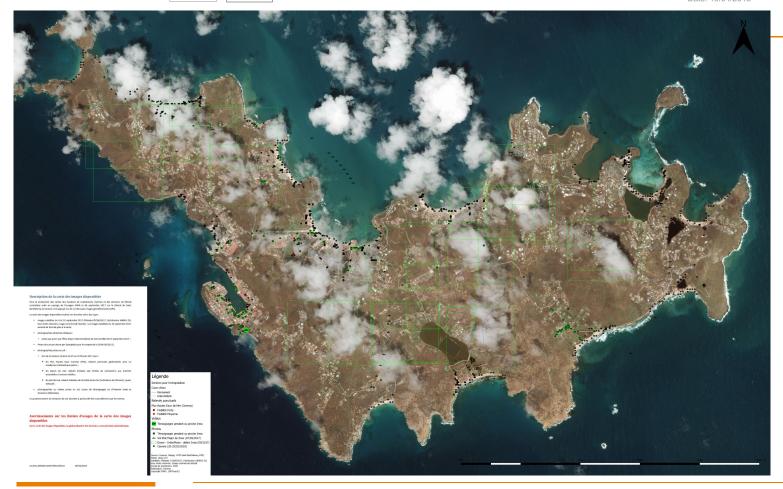
Carte des images disponibles

Mission Cerema à Saint-Barthélemy suite à l'ouragan IRMA du 06/09/2017

Echelle: 1 / 8000 au format A0 Date: 19/04/2018
