## PROJET EZPONDA

# Etude des paramètres mécaniques et chimiques à l'origine de l'altération des falaises rocheuses de la côte basque et des ouvrages de défense

### Niveaux d'eau anciens

## Partenaire : Shom

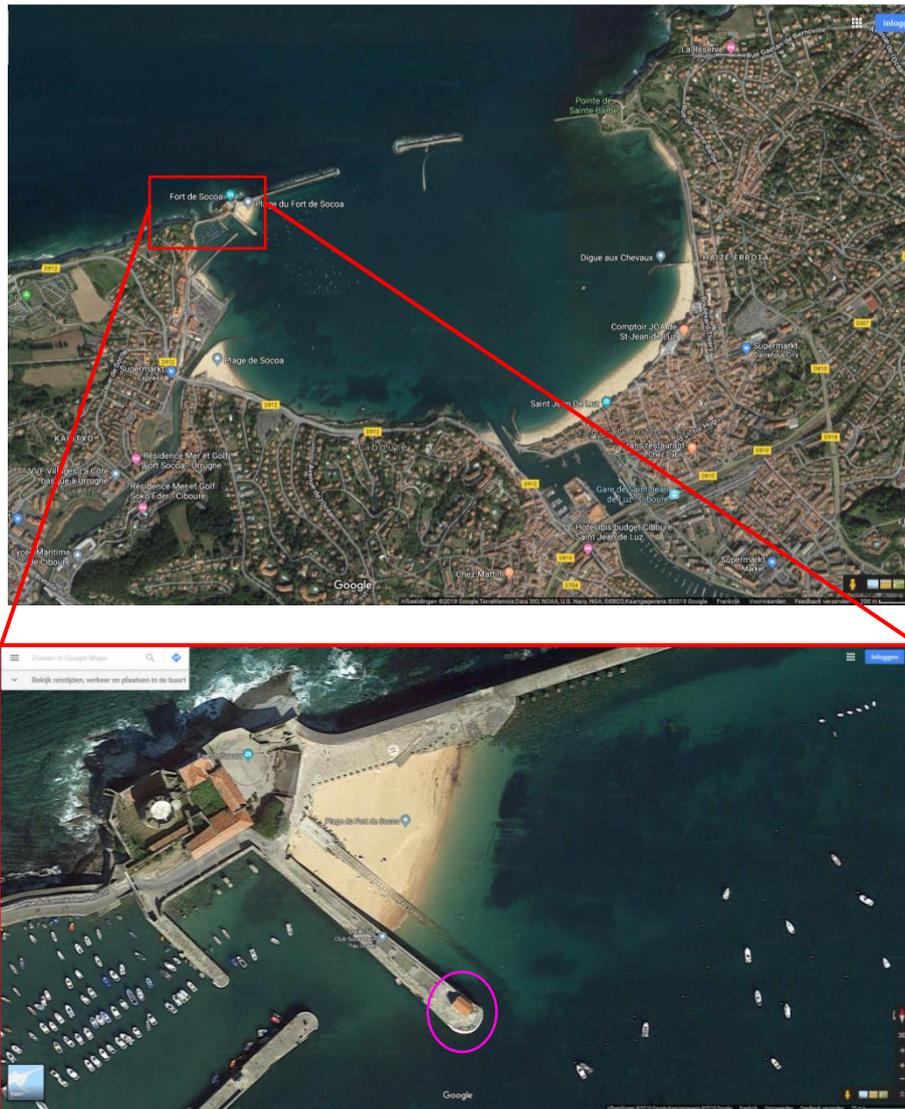
**Figure 1 : haut : l'emplacement du marégraphe dans la baie de Saint-Jean-de-Luz au Pays Basque indiqué par le carré rouge ; bas : zoom sur l'observatoire montrant le marégraphe à l'extrémité de la digue de Socoa (cercle rose). Source d'image : Google Maps.**

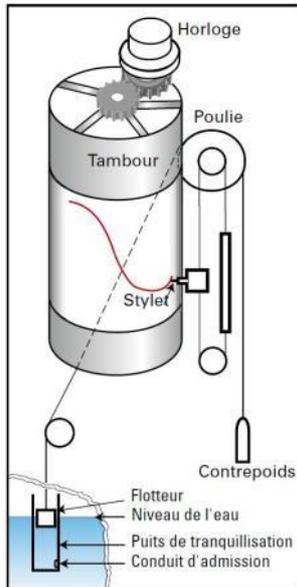
**Figure 2 : représentation schématique d'un marégraphe à flotteur (dessin). Un flotteur se trouve sur la surface de la mer dans un puits (formant un abri contre la houle et les vagues) qui communique avec la mer (la hauteur d'eau à l'intérieur du puits est la même qu'à l'extérieur). Le flotteur oscille en fonction de la marée et les variations de hauteur d'eau sont retranscrites par un système de poulies et un crayon sur un papier qui se tourne autour du tambour en fonction du temps.**

Le flotteur du marégraphe oscille sur la surface de l'eau dans un puits de tranquillisation de 80 cm de diamètre. Ce puits communique avec la mer via des trous de sonde, percés dans un rocher fendillé (source : SHD Vincennes – DD2-2053). Le flotteur est également connecté à un enregistreur par l'intermédiaire d'un jeu de fils, poulies et contrepoids. Les fluctuations du niveau de la mer sont retranscrites par un stylet sur une feuille, ou marégramme, enroulée sur un tambour dont la rotation est réglée par une horloge (1 tour du tambour = 24 heures). Une représentation schématique d'un marégraphe à flotteur est visible en Figure 2.

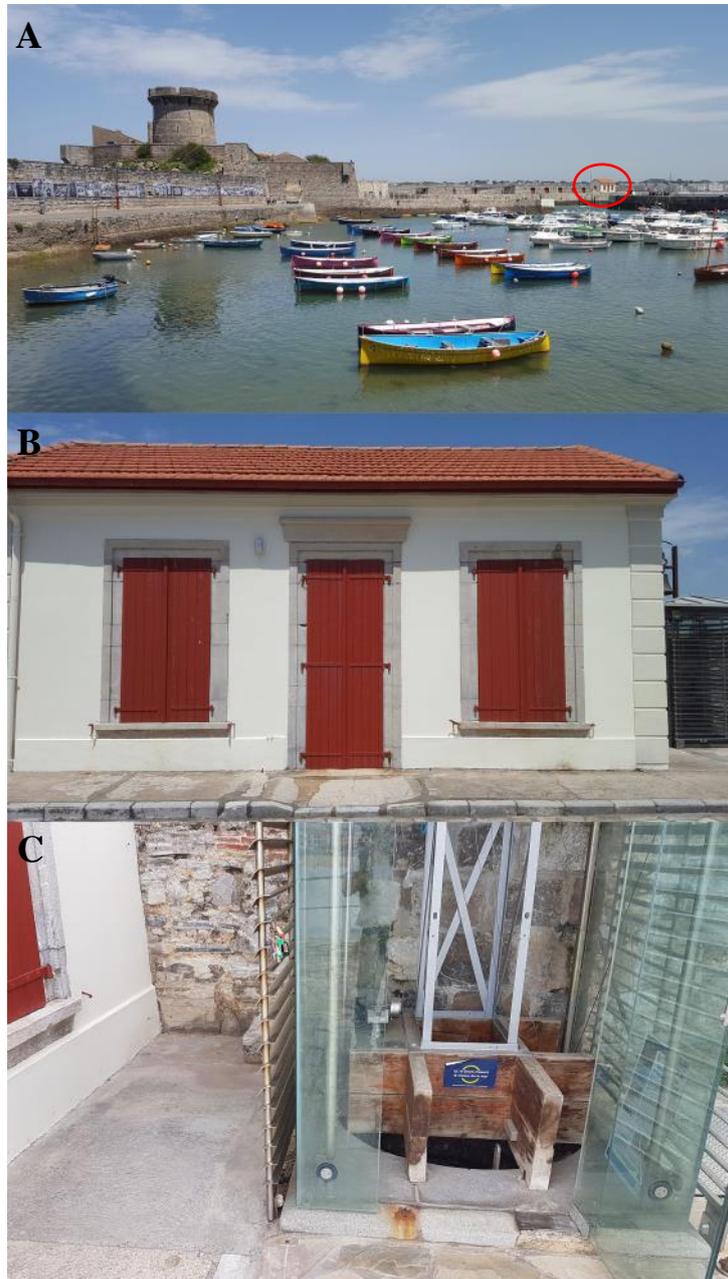
**Figure 3 : Photos de l'observatoire marégraphique placé au bout de la digue de Socoa (Saint-Jean-de-Luz) au Pays Basque. A) vu sur le fort de Socoa (à gauche) et la digue (au fond de l'image). Le local du marégraphe est indiqué par le cercle rouge. B) Le local du marégraphe et le puits (à droite du bâtiment) ; et C) vu sur le puits (protégé par une construction en bois ainsi qu'un local en verre et métal). Une partie du bâtiment est visible à gauche. Le marégraphe à flotteur était localisé dans ce local, tandis que le flotteur se trouvait dans le puits de tranquillisation. Source photos : I. van den Beld et N. Pouvreau, Shom.**

Le marégraphe mécanique était alors installé dans le bâtiment construit à l'occasion à la fin du 19<sup>ème</sup> siècle et qui existe encore. Aujourd'hui, ce bâtiment n'abrite plus les équipements modernes de mesures du niveau de la mer, les appareils étant installés directement au-dessus du puits de tranquillisation historique (Figure 3).

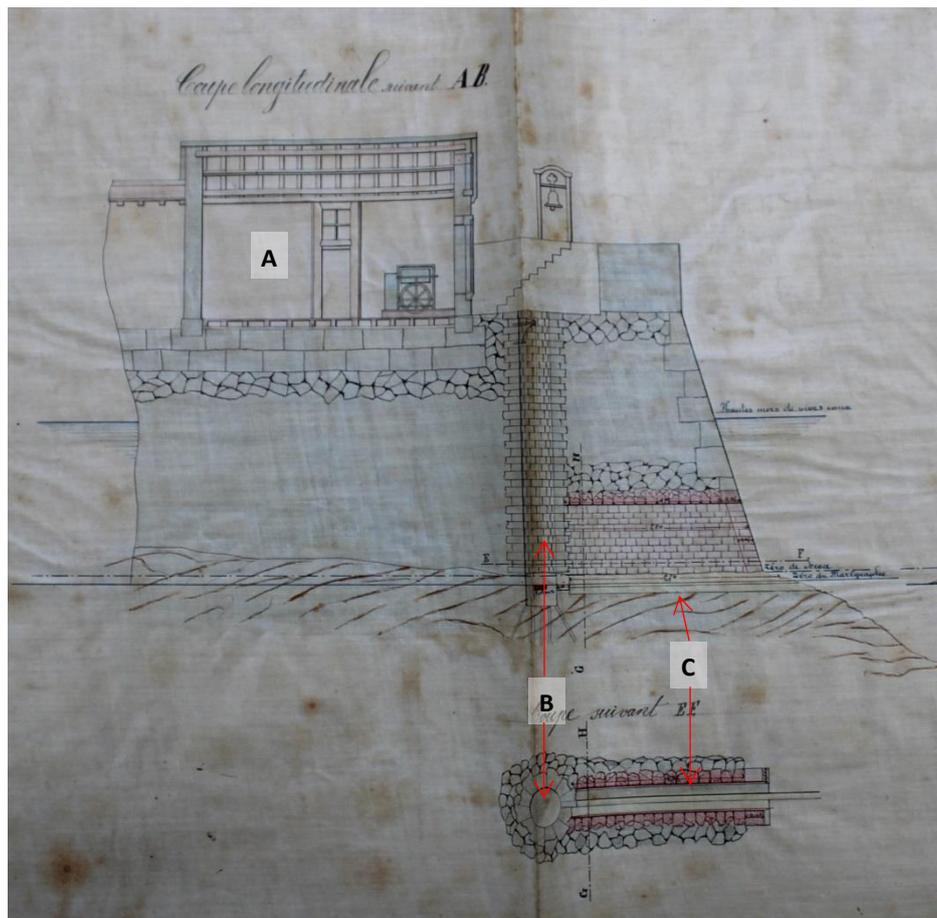
Figure 4 : Plan exécuté pour le projet de construction d'un aqueduc pour faciliter la communication du puits avec la mer sans avoir d'obstructions par les dépôts de sable et de gravier. Ce dessin montre une coupe longitudinale le long de la digue et montre une coupe du local (A), du puits (B) et de l'aqueduc proposé (C) ainsi qu'une vue de dessus du puits (B) et de l'aqueduc (C). Source : AD64 - 4S 33 (Pau) (plan également retrouvé au SHD Vincennes – DD2-2053).

Suite à l'installation de l'observatoire marégraphique, un dysfonctionnement du puits de tranquillisation est identifié à proximité des basses mers durant plusieurs années (source : SHD Vincennes – DD2-2053). De grands travaux sont réalisés entre le 25 juillet 1883 et le 26 mai 1884 (notes de registres de marée, Archives de Shom). Ce dysfonctionnement des mesures à basse mer

résulte du dépôt de sables et de graviers causant une obstruction de canal de communication du puits avec la mer. L'obstruction était telle que le marégraphe ne donnait plus de hauteurs de basse mer correctes, surtout lors des marées de vive-eau. Avec l'accord du Ministère de la Marine et des Colonies, un aqueduc (comparable à un canal ou un tuyau) est construit (Figure 4) pour remplacer le système mise en place initialement et ainsi faciliter la communication avec la mer en limitant les obstructions (source : SHD Vincennes – DD2-2053).

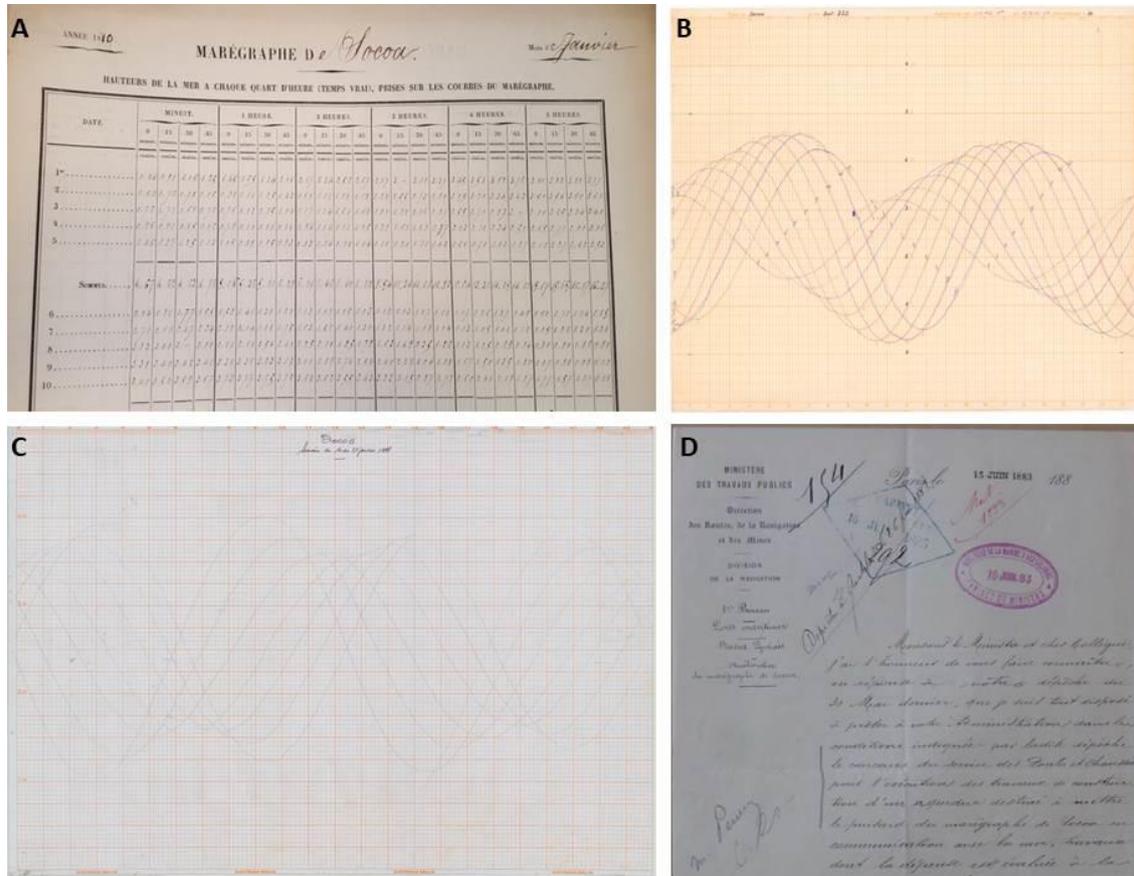
Figure 5 : Exemples des différents documents utilisés pendant le travail de reconstruction des hauteurs d'eau de Socoa. Il existe plusieurs types de documents : A) un registre de marée datant de l'année 1880 (source : Archives Shom), B) un marégramme enregistré pendant la 2e Guerre Mondiale du 2 au 12 décembre 1942 (source : Archives Shom), C) un marégramme de 14 au 21 janvier 1919 (source : AD64 – 2003W-47 ; Bayonne), et D) une lettre de correspondance datée du 15 juin 1883 qui fait partie des documents contextuelles (Source : SHD Vincennes – DD2-2053).

Les documents relatifs aux mesures de hauteurs d'eau se présentent sous différentes formes (Figure 5) :

- Les **registres de marée** (Figure 5A) correspondent à des observations de hauteurs d'eau relevées par l'observateur, soit sur une échelle de marée, soit à partir de marégrammes. Pour Socoa, des registres de marée ont été retrouvés entre la fin du 19<sup>ème</sup> et le début du 20<sup>ème</sup> siècle. Ces registres correspondent à une retranscription des marégrammes tous les ¼ d'heure (pour la période 1875-1897) ou toutes les heures (1898-1920). Ces documents se trouvent dans les archives du Shom.

- Les **marégrammes** (Figure 5B et C) représentent les mesures de hauteur d'eau faites directement sur la feuille du marégraphe. Sur les marégrammes de Socoa, plusieurs courbes sont représentées (1 courbe = 1 jour), en général 8 jours, mais il peut arriver que le marégramme enregistre plusieurs semaines de mesures. L'échelle du quadrillage imprimé sur la feuille du marégramme est connue et permet de connaître la hauteur d'eau à un instant donné. Ces enregistrements sont disponibles pour deux périodes : 1) pendant la 2<sup>e</sup> Guerre Mondiale de novembre 1942 à mai 1944 (Archives du Shom), et 2) de décembre 1950 à mai 2001 (AD64).

- Les documents contextuelles ou métadonnées (Figure 5D) sous forme des lettres de communications, de rapports, de campagnes hydrographiques, etc. ont été trouvés dans les archives mentionnés au début de ce chapitre. Ces documents sont souvent d'une grande aide pour confirmer les anomalies observées dans la série reconstruite et permet parfois d'identifier quelles corrections sont nécessaires pour obtenir une série de hauteurs d'eau correcte.

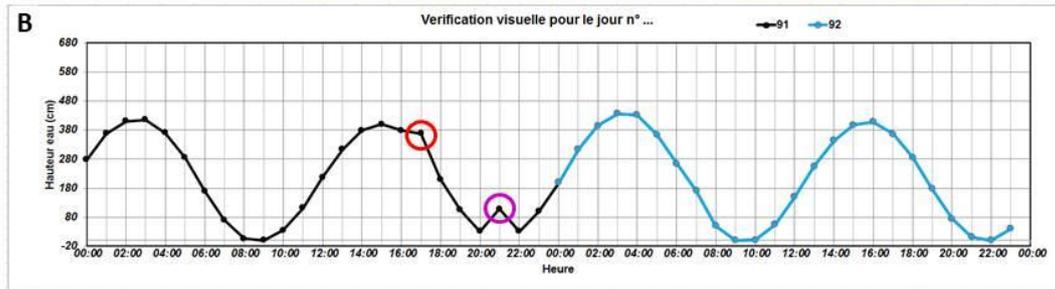
Figure 6 : Contrôles mis en place en temps réel pour détecter les erreurs de saisie ou les erreurs de l'observateur. A) le tableau de digitalisation des hauteurs d'eau de mars 1908 pour chaque heure. Les nuances de couleurs montrent bien les pleines mers (rouge) et basse mers (bleu) ainsi que les vives eaux (rouge/bleu foncé) et les mortes eaux (vert/jaune) ; et B) une représentation schématique de la courbe de 31 mars 1908 (en noir) et le jour suivant (en bleu). Les indications en rouge et violet montrent deux anomalies sur le tableau (carré) et sur le graphique (cercle). Il ne s'agit pas d'erreurs de saisie, mais d'erreurs de l'observateur de l'époque (rouge : erreur du jour, violet : une erreur en mètres). Les erreurs de saisie sont immédiatement corrigées. Les autres erreurs ont été marquées par un remplissage de cellule (rayure diagonale) pour indiquer que cette erreur a été vérifiée dans les documents papiers ; il est, par conséquence, plus facile de voir si une erreur, identifiée à une phase ultérieure de la reconstruction, était déjà vérifiée ou non.

La technologie de reconnaissance automatique de caractères ne pouvait pas être utilisée pour ce genre de documents car les registres de marées sont des manuscrits avec une écriture permettant une lecture plus ou moins aisée suivant les observateurs. Il a donc fallu saisir manuellement les valeurs de hauteurs d'eau dans un tableur informatique (Figure 6).

1. En mettant en forme les cellules du tableur numérique, en leur assignant une couleur dépendante de la valeur de hauteur d'eau saisie, il est plus facile d'identifier visuellement des hauteurs « anormales » entre des valeurs voisines. Les nuances de couleurs permettent également d'identifier facilement les pleines et basses mers ainsi que les périodes de vives eaux et mortes eaux (Figure 6A).
2. En représentant graphiquement les hauteurs d'eau, les pics ou valeurs aberrantes sont facilement identifiables (Figure 6B).

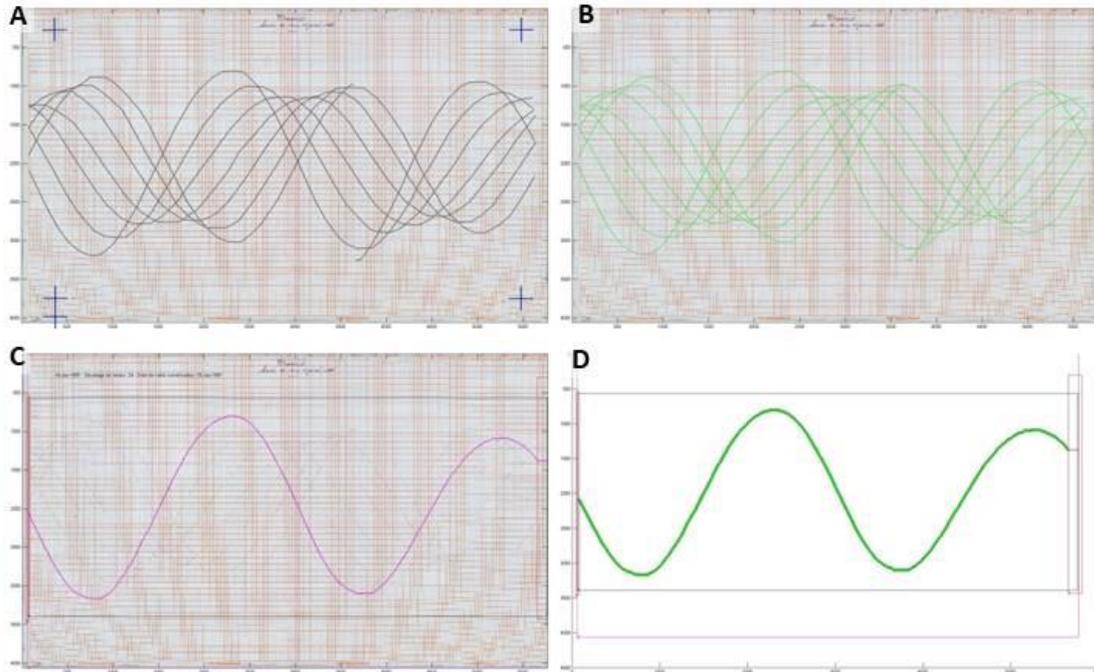
**Figure 7 : Illustration des étapes à suivre pour digitaliser une courbe de marée avec le logiciel NUNIEAU. A) Calage de l'image (en temps et selon la verticale), B) Définition de la couleur à extraire, C) Création du masque d'extraction, et D) Signal marégraphique extrait. (14 – 21 janvier 1997 ; Source : AD64 – 2003W-47).**

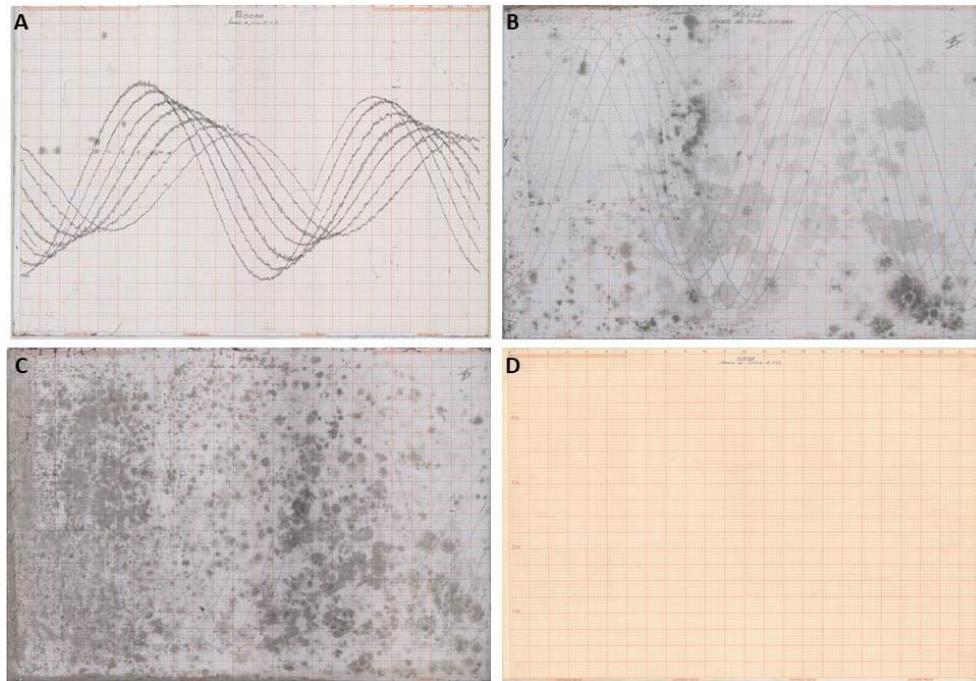
Figure 8 : Les différents types des marégrammes à digitaliser pendant la reconstruction des données marégraphiques historiques de Socoa. A) type 1, 142 marégrammes soit 18,3% (ex. 15-22 déc. 1970 ; AD64 – 2003W-20) ; B) type 2, 50 marégrammes soit 6,4% (ex. 29 oct. – 5 nov. 1963 ; AD64 – 2003W-13) ; C) type 3, 32 marégrammes soit 4,1% (ex. 25 nov. – 2 déc. 1963 ; AD64 – 2003W-20) ; et D) type 1, 553 marégrammes soit 71,2% (ex. 28 oct. – 4 nov. 1957 ; AD64 – 2003W-20).

En général, 4 types de marégrammes entre 1950 et 2001 ont été identifiés et la méthode pour extraire les hauteurs d'eau numériques diffère légèrement suivant leur état de conservation (Figure 8) :

2. Les 50 marégrammes de **type 2** (Figure 8B), soit 6,4% des marégrammes à digitaliser, sont **un peu noircis** à cause des traces de moisissure, mais NUNIEAU est encore capable de discriminer des couleurs de mesures et du fond pour la plupart des courbes.

3. Les 32 marégrammes de **type 3** (Figure 8C), soit 4,1% des marégrammes à digitaliser, sont très impactés par la moisissure et **très noircis**. Les courbes ne sont pas complètement visibles, ce qui peut causer une perte de données. De plus, il n'est plus possible de discriminer les courbes du fond et le suivi des courbes est entièrement réalisé manuellement.

4. La plupart de marégrammes, 553 en total, sont de **type 4** (Figure 8D), soit 71,2% des marégrammes à digitaliser, et sont dans un état considérablement détérioré. Le signal d'enregistrement des hauteurs d'eau s'est **effacé partiellement ou complètement** au cours du temps (ou lors de la mesure, le stylet pouvait ne pas avoir beaucoup d'encre). Souvent les pleines mers et basses mers, et parfois toutes les courbes, sont retracées par l'observateur avec un crayon ou un stylo.

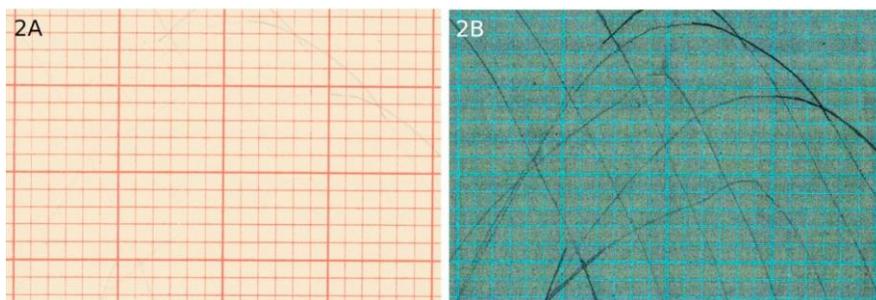
Figure 9 : Une illustration d'un extrait d'un marégramme (28 oct. – 4 nov. 1957 ; Source : AD64 – 2003W-07) avant (2A ; l'image originale) et après un traitement d'image (2B).

Au préalable, une phase de traitement d'image est indispensable pour les marégrammes de type 4 (Figure 8D et Figure 9). Ce traitement d'image a été réalisé à l'aide du logiciel GIMP (libre d'accès). Il consiste à réaliser une égalisation des histogrammes de couleurs (= ajustement du contraste), par la suite, une réduction de la teinte et de la saturation en couleur rouge est appliquée. Enfin, la dernière phase de traitement consiste à réduire la luminosité de l'image pour faciliter la détection de la courbe. Après traitement, les courbes deviennent visibles (Figure 9B) et peuvent être vectorisées. A noter que l'observateur n'a pas toujours bien suivi le signal original quand il a retracé les pleines/basses mers avec le crayon. Parfois, cette erreur est assez importante et correspond à une différence de quelques minutes ou centimètres.

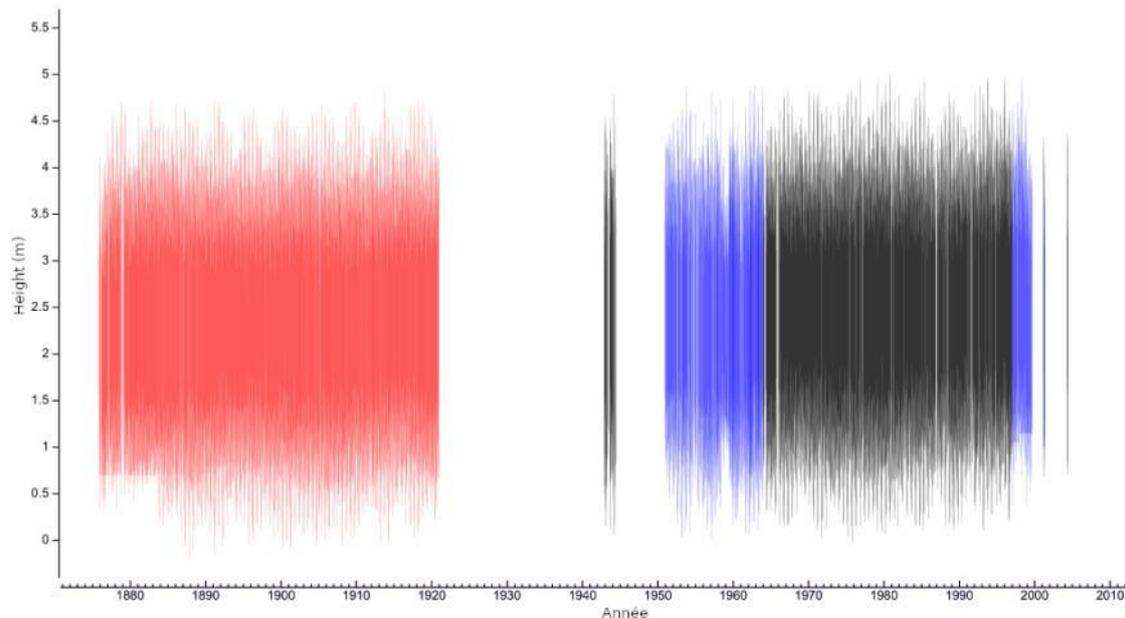
**Figure 10 :** La série temporelle marégraphique brute de Socoa (St-Jean-de-Luz). Rouge : données de hauteurs d'eau de registres ; bleu : données de hauteurs d'eau de marégrammes nouvellement digitalisées ; noir = données déjà disponibles dans la base de données.

Le travail de digitalisation des courbes marégraphiques est finalisé. La série temporelle est l'image exacte des registres/marégrammes papiers et elle est représentée en Figure 10. Au total, il y a trois grands jeux de données : 1) les données de registres nouvellement digitalisées entre 1875 et 1920 (Figure 10 : rouge) ; 2) les données de marégrammes qui sont nouvellement digitalisées des années 1950 au 1963 et 1997 au 2001 (Figure 10 : bleu) ; et 3) les données de marégrammes déjà présentes dans la base de données du Shom pour les années 1942-1944 et 1964-1996 (Figure 10 : noir).

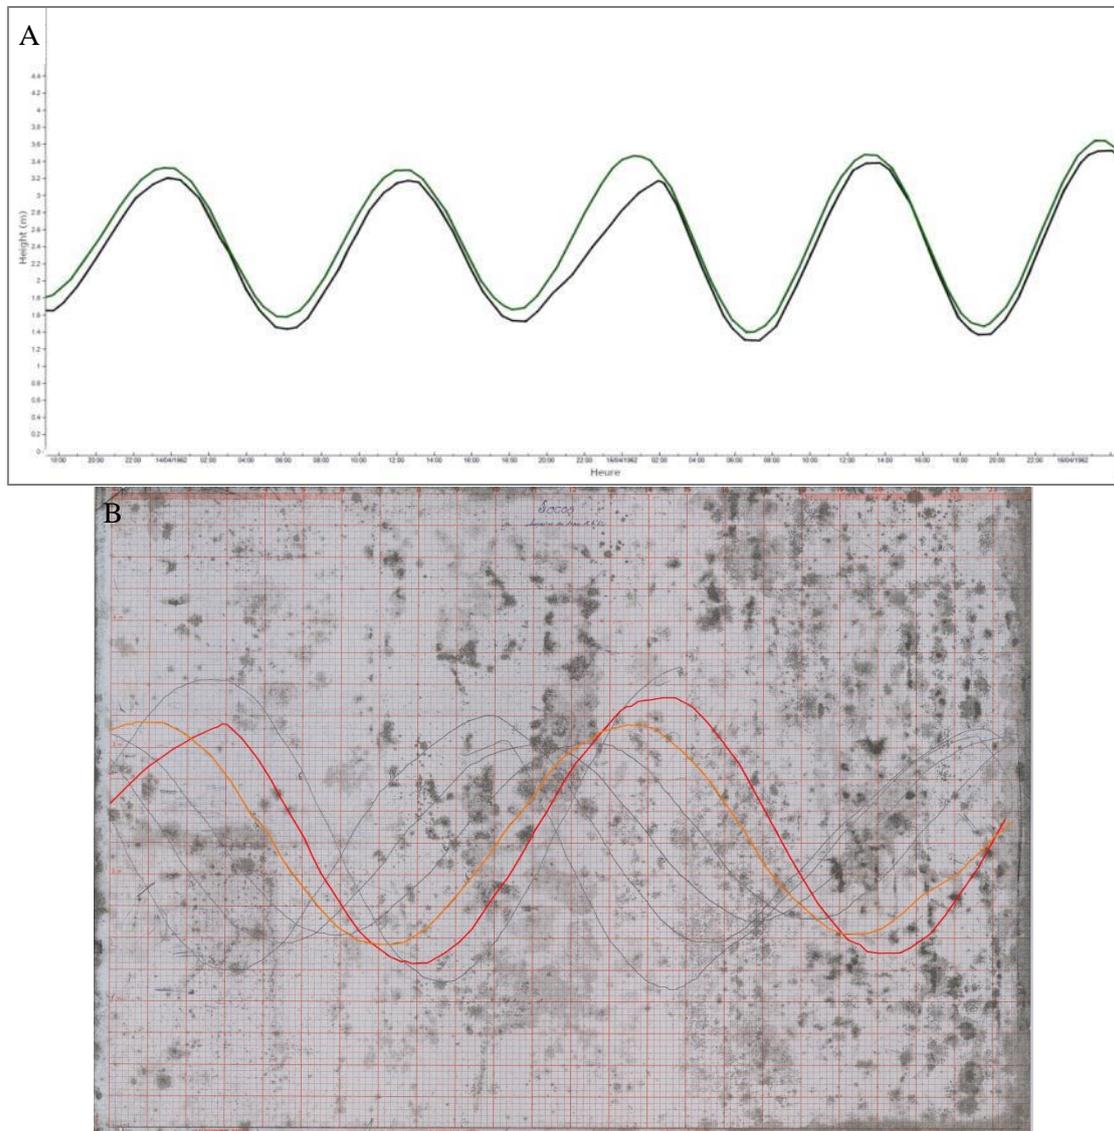
Figure 11. Un exemple d'un montant et la pleine mer qui sont retardés. A) Cet exemple concerne le montant et la pleine mer du matin de 15 octobre 1962. En noir l'observation et en vert la prédiction de marée pour la même période. B) le marégramme correspondant. Les courbes de 14 octobre 1962 (orange) et de 15 octobre 1962 (rouge) sont marquées. Le montant retardé commence vers 21 h le 14 octobre et reviens aux hauteurs normale vers 03 h le 15 octobre et ne monte pas jusqu'à la pleine mer.

- **Le montant et la pleine mer sont retardés** (registres, et surtout marégrammes) (Figure 11). Parfois, mais pas de façon systématique, le montant et la basse mer sont impactés également. La cause de cette anomalie reste inconnue, donc une correction est difficile à appliquer. Cette anomalie semble se produire d'une façon aléatoire. Parfois seulement un montant et une pleine mer sur un jour sont concernés, mais il est également possible que plusieurs jours (qui se suivent ou non) du même marégrammes sont concernés (Figure 11). Vu les caractéristiques de cette anomalie, et vues que les basses mers ne sont pas (toujours) impactées, il est peu probable que ce ne soit pas lié à l'envasement.

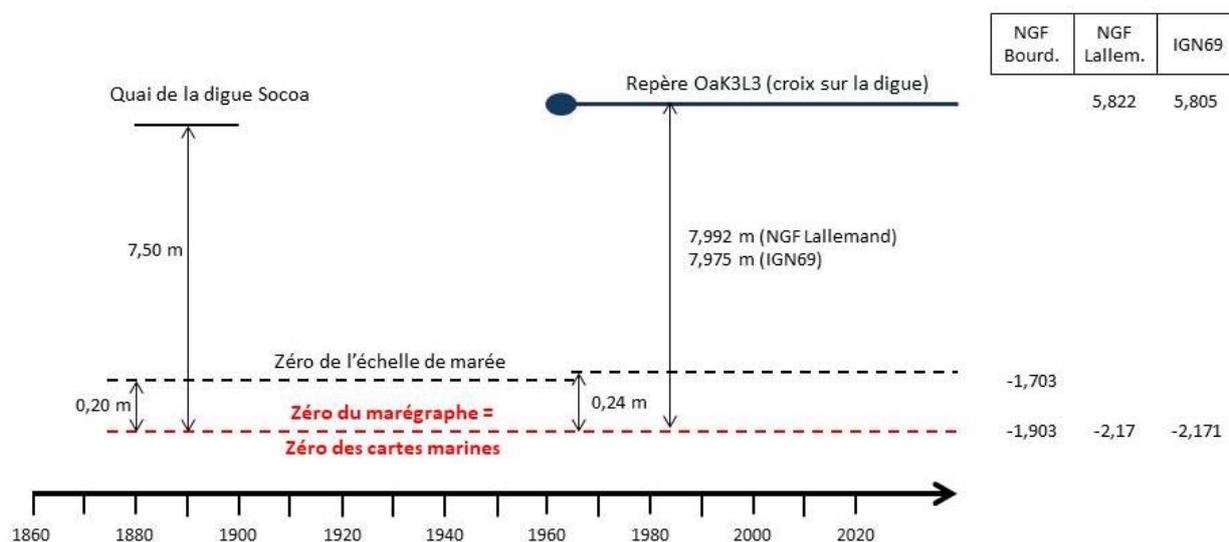
Figure 12 : Schéma synthétisant les relations entre les différentes références verticales utilisées à Socoa depuis la fin du 19<sup>e</sup> siècle. NGF = Nivellement Général de la France ; Bourd. = Bourdaloue ; Lallemand. = Lallemand.

Dans une lettre adressée à l'Ingénieur Hydrographe Général Grousson du Shom, datée du 9 octobre 1968, il est mentionné que le zéro de l'échelle de Socoa est coté -2,178 m NGF et le cote du repère fondamental la croix sur la digue de Socoa) est + 5,822 m NGF (source : SHD Brest – MB3W) (note : NGF = NGF Lallemand). Il est fort possible que l'auteur de cette lettre se soit trompé et que ce ne soit pas le zéro de l'échelle, mais le zéro du marégraphe qui est à -2,178 m NGF (similaire au -2,17 m NGF trouvés dans d'autres sources, par ex. Roubertou (1963) et des notes d'un hydrographe au Shom sur le zéro du marégraphe).

En 2007, pendant un contrôle du marégraphe radar installé à 2004, des mesures de nivellement sont effectuées. Le repère fondamental (OaK3L3) est coté +5,804 m par rapport au zéro IGN. Il est donc à 7,975 m par rapport au zéro hydrographique. Le zéro du marégraphe/zéro hydrographique de Socoa est donc à -2,171 mètres par rapport au zéro IGN (la différence entre ces deux valeurs) (Tiphaneau *et al.*, 2007).

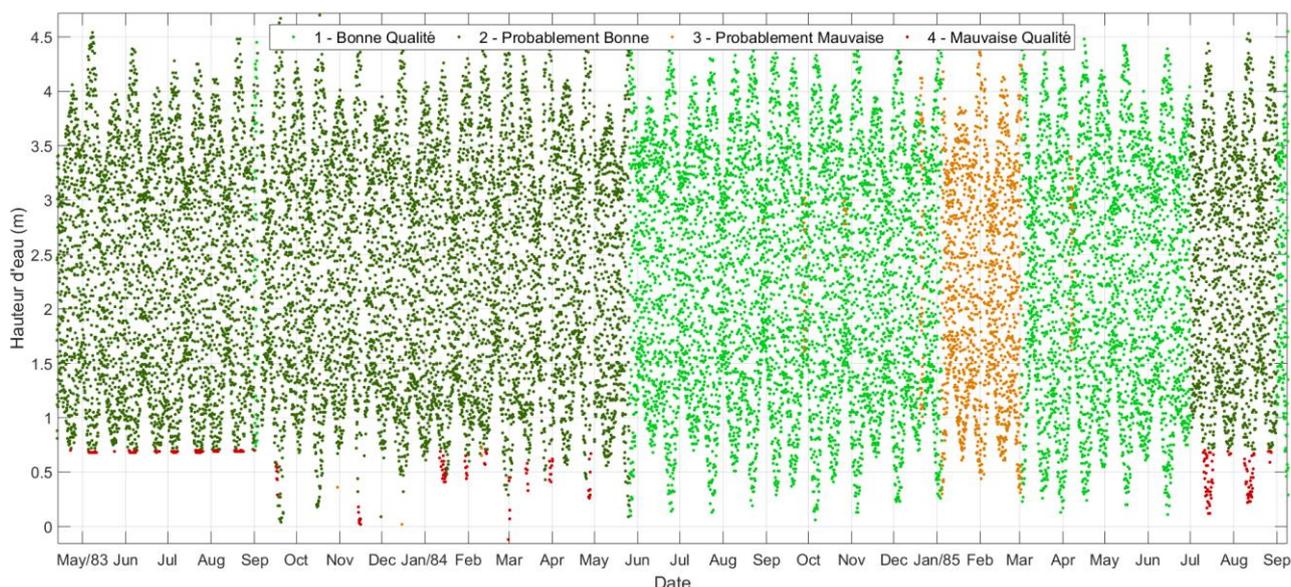
Figure 15 : Exemple du travail de validation des données : attribution d'étiquettes qualité aux données de hauteur d'eau. Zoom sur la période entre avril 1883 et septembre 1885. Vert clair = données de bonne qualité, vert foncé = données qui sont probablement bonnes, marron = données qui sont probablement mauvaises et rouge = données de mauvaise qualité.

Les données brutes sont fournies avec les étiquettes (Figure 15). Les données de une mauvaise qualité (4) ont été directement supprimées de la série validée ; les données dans la série validée qui ne sont pas supprimées ni étiquetées par « 2 » ou « 3 », sont considérés comme des données avec une bonne qualité (= étiquette « 1 »).
